AVALIAÇÃO DAS CONDIÇÕES CONSTRUTIVAS E DA QUALIDADE DE ÁGUA DO PROGRAMA UM MILHÃO DE CISTERNAS NA COMUNIDADE RURAL DE POÇOS EM CAJAZEIRAS-PB

EVALUATION OF CONSTRUCTIVE CONDITIONS AND THE WATER QUALITY OF THE PROGRAM UM MILHÃO DE CISTERNAS IN THE RURAL COMMUNITY OF POÇOS IN CAJAZEIRAS-PB

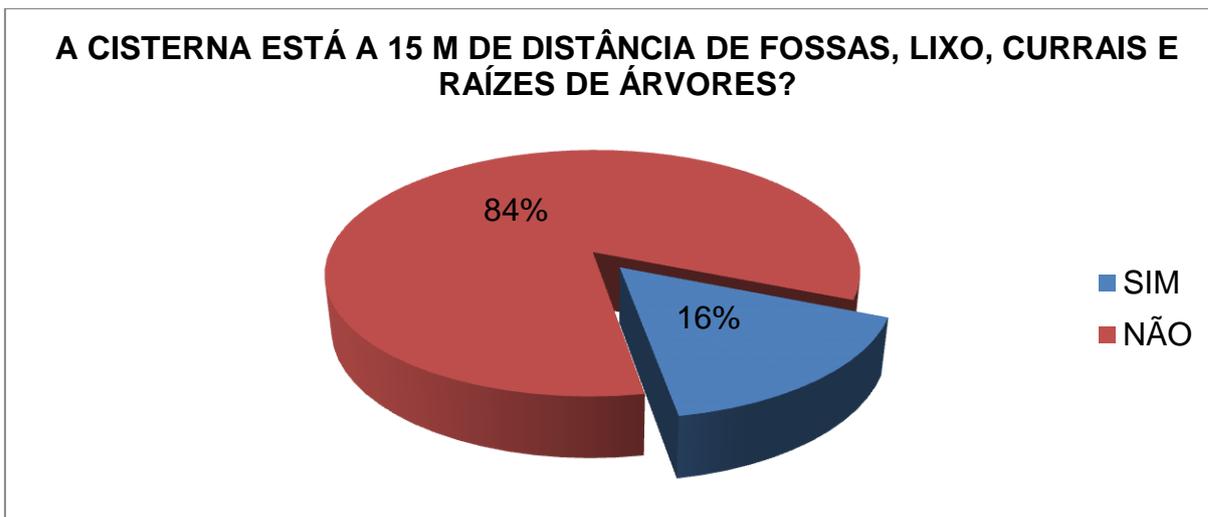
Gráfico 01 - Percentuais de Cisternas em Locais Inadequado.

No gráfico 01, identificou-se que 84% das cisternas estão próximas de fossas, lixos, currais ou de raízes de árvores e não atendendo o mínimo de 15 m de distância relatado pela a Central das Associações dos Assentamentos do Alto Sertão Paraibano (CAAASP, 2015).

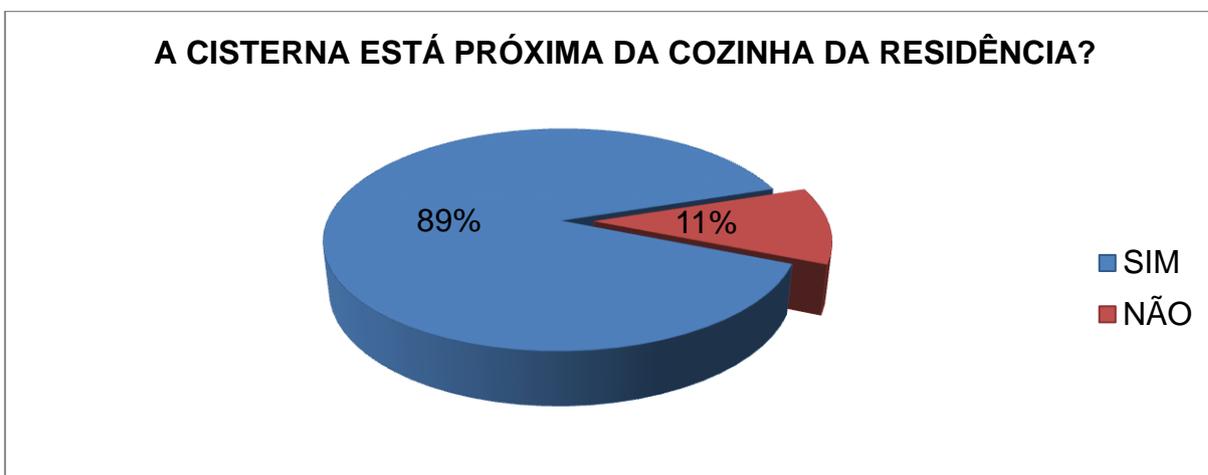
Gráfico 02 - Percentuais de Cisternas Próximas das Residências.

O Gráfico 02 apresenta que 89% das cisternas da comunidade estão próximas das cozinhas das residências, atendendo ao que é preconizado pela CAAASP, 2015.

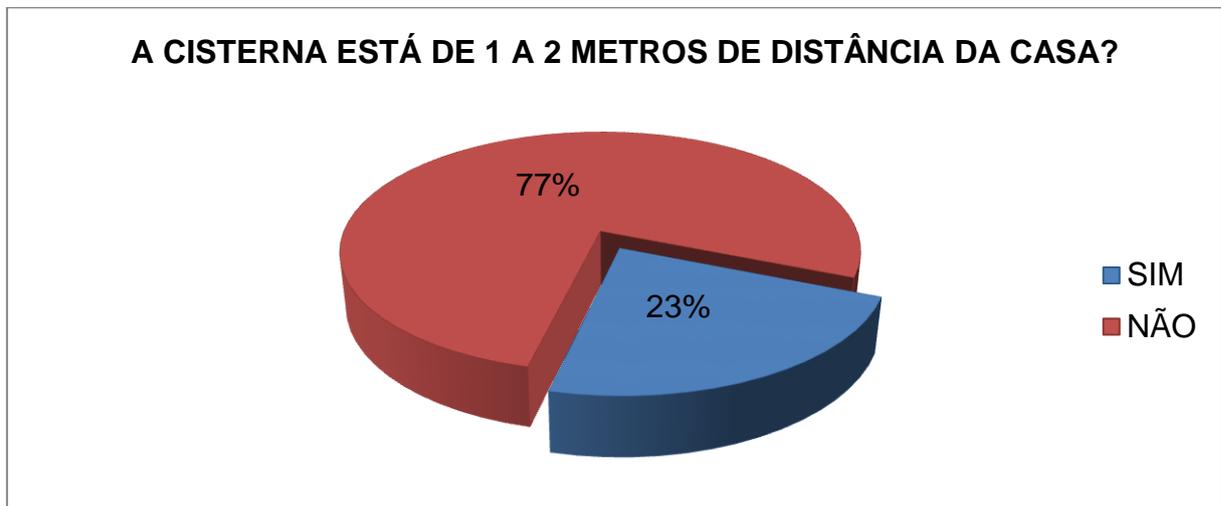
Gráfico 03 - Percentuais de Distanciamentos entre as Cisternas e a Residências.

Já no Gráfico 03, as cisternas da comunidade estão tão próximas das residências, que 77% não atendem a distâncias mínimas de 1 a 2 metros estabelecidos pela Central das Associações dos Assentamentos do Alto Sertão Paraibano (CAAASP, 2015).

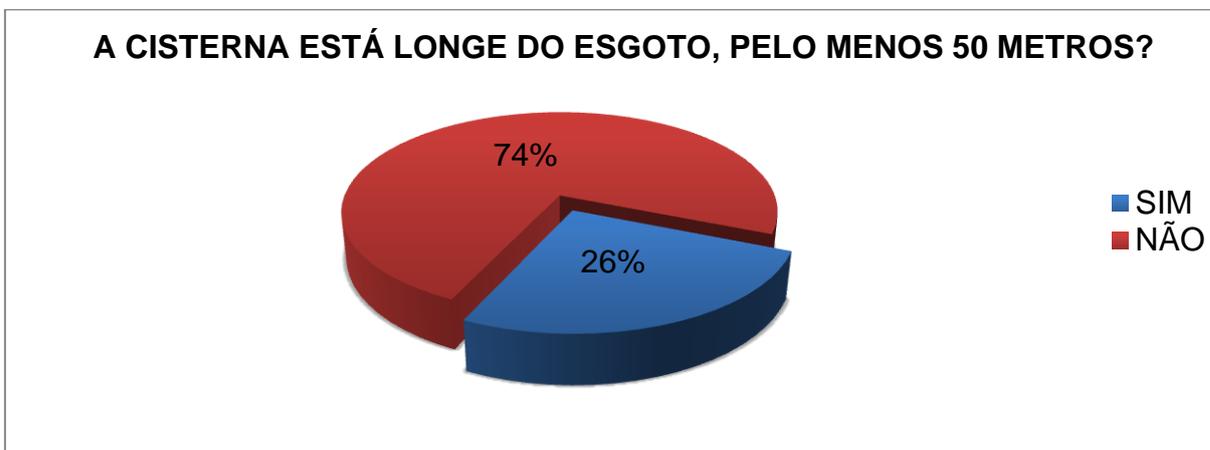
Gráfico 04 - Percentuais de Cisternas em Locais Contaminados com Esgoto.

A Central das Associações dos Assentamentos do Alto Sertão Paraibano (CAAASP, 2015) descreve que as cisternas devem estar pelo menos a 50 metros de distância dos esgotos, pois, assim como as fossas, currais, lixos e raízes das árvores, os esgotos também propiciam a contaminação das águas das cisternas. O Gráfico 4 apresenta 74% das cisternas a menos de 50 metros de distância dos esgotos, de modo relatado RUSKIN(1988), afirmando que vários microrganismos podem estar presentes na água, não só coliformes totais e fecais, mas também várias outras bactérias, como *Pseudomonas aeruginosa*.

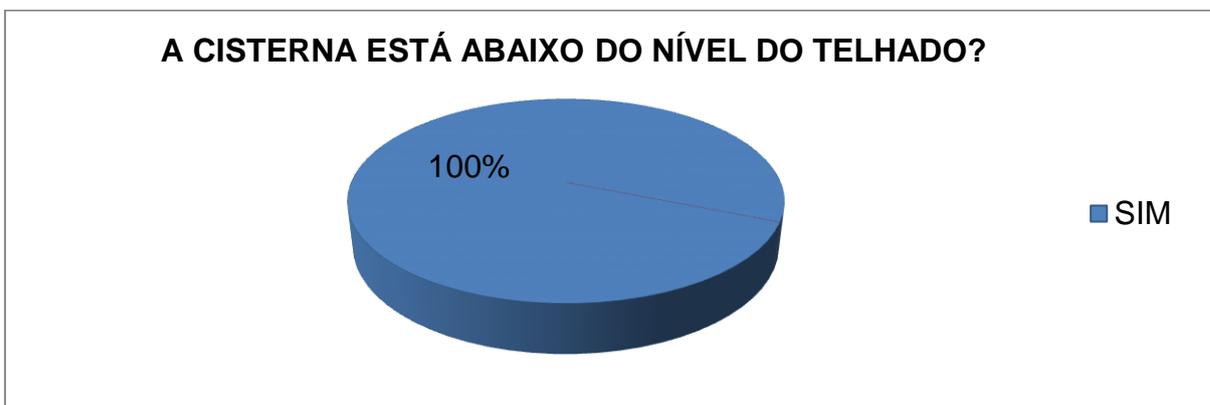
Gráfico 05 - O Valor Percentual Mediante que deu 100%.

O Gráfico 5 mostra que os telhados das residências estão em altura superior aos telhados das cisternas, permitindo, assim, que as águas coletadas desçam de todos os lados do sistema de captação por gravidade, fazendo com que o mesmo não necessite de bombas para levar a água até o ponto de consumo.

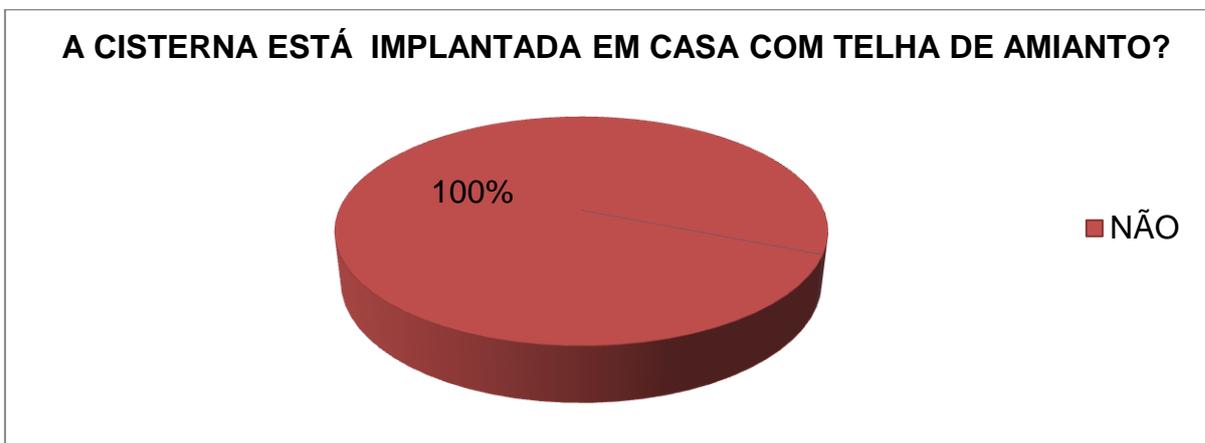
Gráfico 06 - O Valor Percentual de 100%.

No Gráfico 6, todas as residências não apresentam telhas de amianto, material que se desintegra facilmente ao sofrer impactos, como envelhecimento, vibrações e águas das chuvas nos telhados, de modo que torna mais provável a liberação da fibra no meio ambiente.

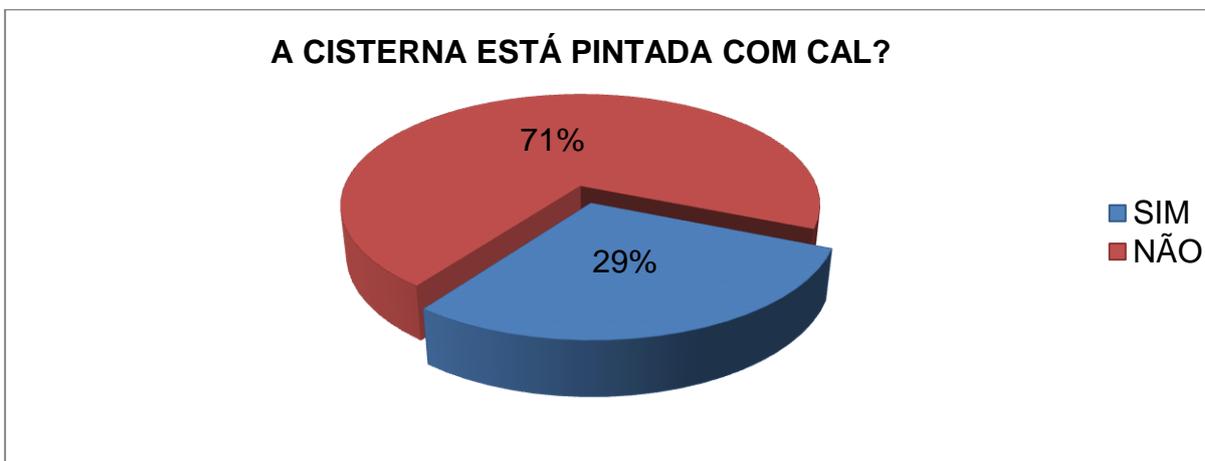
Gráfico 07 - Percentuais de Cisternas Pintadas com Cal.

O gráfico 7 demonstra que 71% das cisternas não possuem pinturas em cal, e os 29% correspondem às pinturas com cal. Segundo o Boletim de Boas Práticas (2015), dentro dos processos de manutenção repassados para população durante o curso, estão os relacionados aos que se devem pintar as cisternas com cal todos os anos tanto na parte interna e como parte externa.

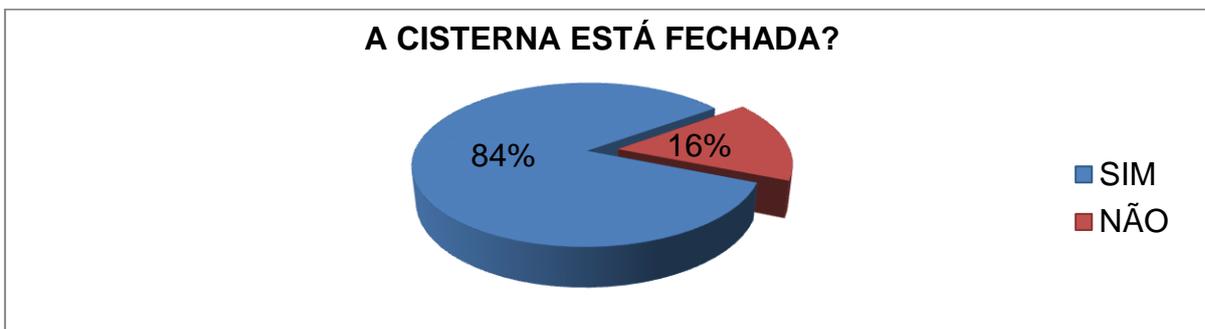
Gráfico 08 - Percentuais de cisternas fechadas.

Já segundo o Gráfico 8, foi identificado, através das inspeções visuais, que maioria da população, 84%, mantém as entradas das cisternas fechadas, impedido a entrada de agentes contaminantes, como insetos, poeiras e entre outros, assim atendendo aos cuidados necessários para evitar a contaminação da água.

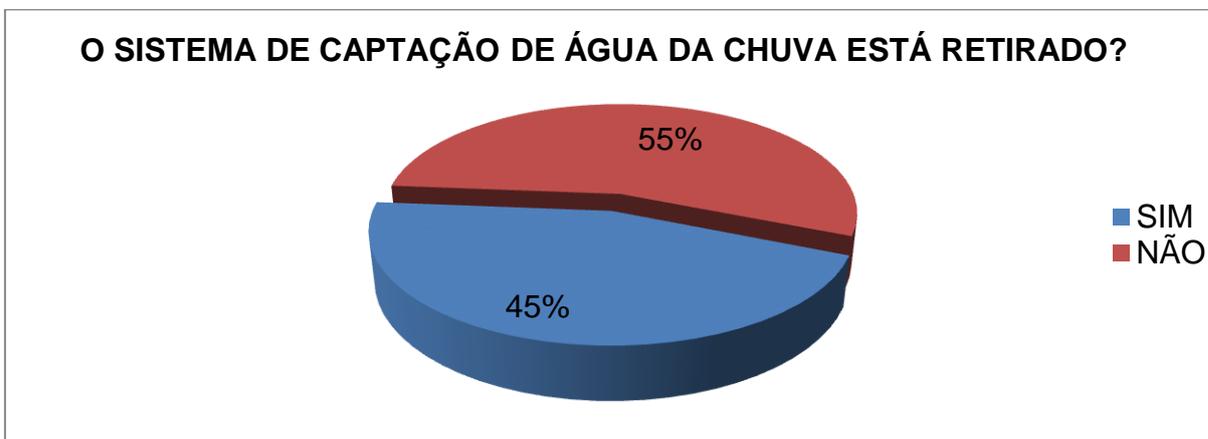
Gráfico 09 - Percentuais Sistema de Captação que está Retirado.

O sistema de captação de água da chuva não está sendo retirado como relata Gráfico 09, em que 55% das pessoas não retiraram o sistema de captação, assim permitindo a entrada dos agentes contaminantes, gerando o desgaste do sistema, por estar exposto constantemente aos intempéries do meio ambiente, como sol e chuva.

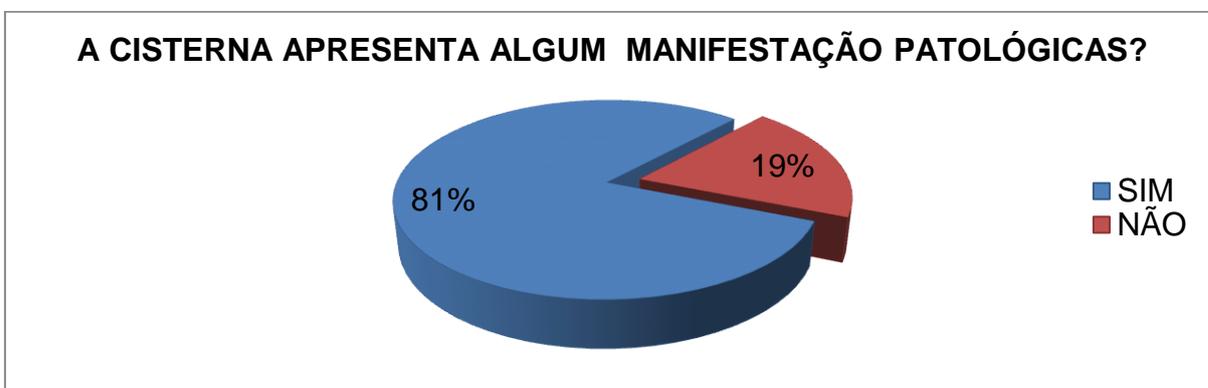
Gráfico 10 - Percentuais de Manifestações Patológicas.

O terceiro ponto abordado no *checklist* designou-se a identificar a presença de problemas patológicos, pois, no decorrer do desenvolvimento do programa, as cisternas vêm apresentando ineficiências no seu funcionamento. Os problemas patológicos nas cisternas apresentam-se em 81% da amostra coletada na comunidade, como demonstra o Gráfico 10. Tais problemas vão desde a má concepção do sistema de captação à presença de fissuras, trincas, rachaduras e manchas de umidade, desenvolvido por causa da grande variedade de materiais de construção, diferentes processos de execução e não realização de manutenção na cisterna.

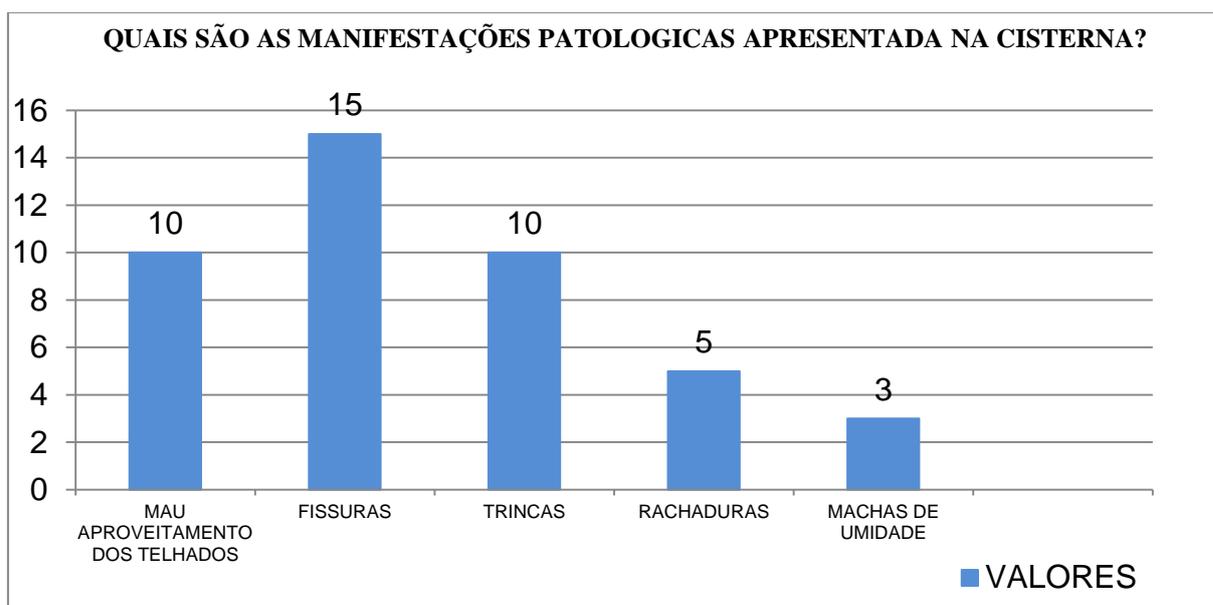
Gráfico 11 - Percentuais de tipos de Manifestações Patológicas.

O Gráfico 11 mostra os índices de problemas patológicos na comunidade. No ponto relacionado ao mau aproveitamento dos telhados, 23% da amostra são direcionadas às residências da comunidade compostas por telhados de duas águas, mas que existe apenas um aproveitamento parcial dos telhados para a captação da água da chuva, como relatado na pesquisa de Silva, Barbosa e Antunes (2012), que se refere a problemas patológicos de concepção do sistema de captação, onde se tem subaproveitamento das áreas dos telhados.

As fissuras estão presentes em 35% das amostras, as trincas estão presentes em 23% das amostras, rachaduras estão presentes em 12% das amostras e as manchas de umidade estão presentes em 7% das amostras das cisternas. Como relata VIEIRA et al., 2017, tais manifestações estão acontecendo devido aos possíveis processos ineficientes de impermeabilização.

Além disso, no trabalho, também houve manifestações patológicas, destacando como principal tipo as fissuras, decorrentes de uma má capacitação no processo de produção, uma mão de obra não tão qualificada, gerando erros construtivos e também a má realização das manutenções.

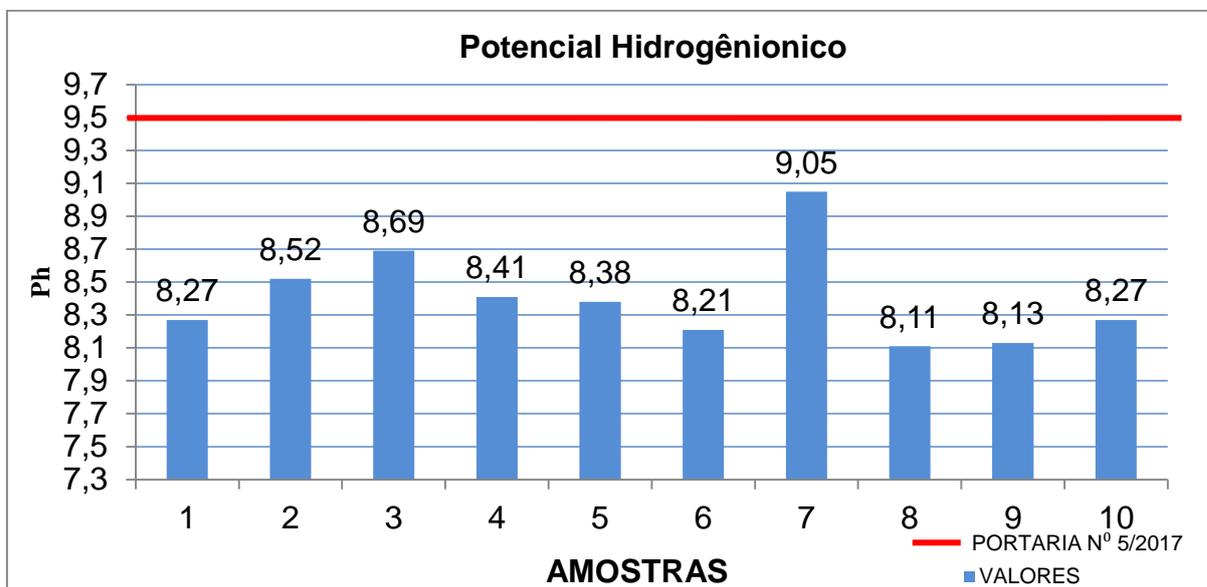
Gráfico 12 - Variação do Potencial Hidrogênionico das Cisternas.

Diante do que foi analisado no Gráfico 12, nota-se uma variação de pH entre 8,11 a 9,05 nas amostras, sendo considerado básico, faixa considerada ideal para nosso organismo, por torná-lo mais imune às doenças. Os resultados apresentados não tiveram nenhum valor acima do que é previsto na Portaria da Consolidação nº

5/2017, no Anexo XX, que são variações na faixa de 6,0 a 9,5 no sistema de distribuição.

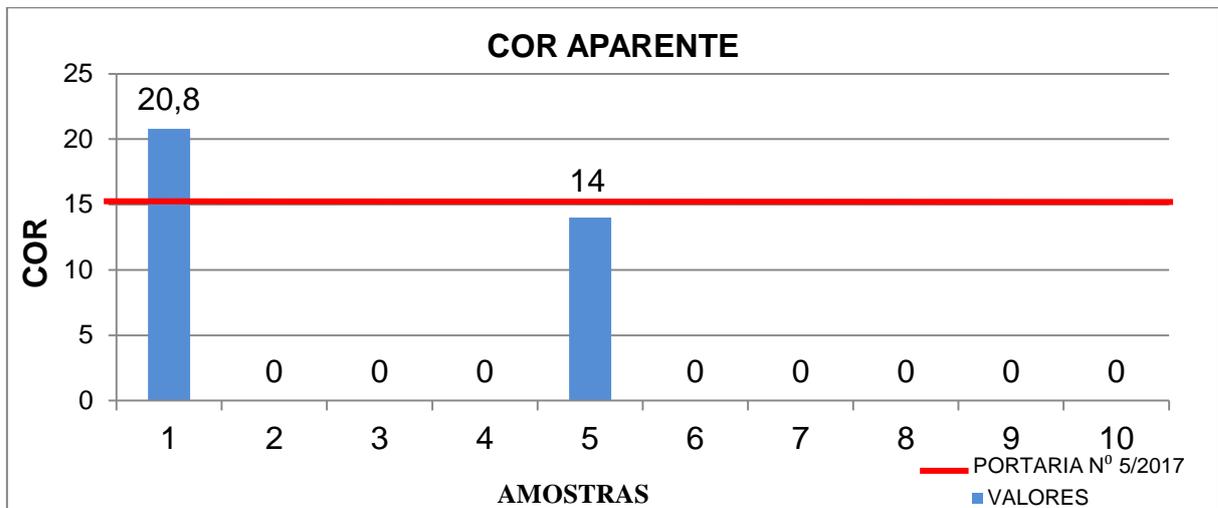
Gráfico 13 - Variação da Cor Aparente.

Na análise do parâmetro de Cor Aparente (Gráfico 13), identificou-se que 90% das amostras estão dentro dos parâmetros fixados pela Portaria nº 5/2017, que estabelece o valor máximo para a Cor de 15 Uh. Identificando, assim, na maior parte das amostras, a inexistência de substâncias dissolvidas na água.

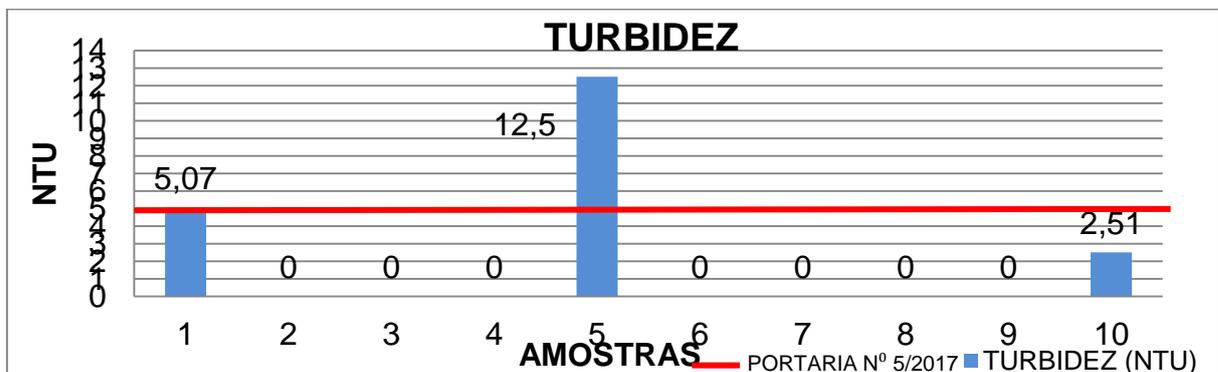
Gráfico 14 - Variação de Turbidez.

O parâmetro de Turbidez (Gráfico 13) mostra que 80% das amostras estão dentro dos parâmetros fixados pela Portaria nº 5/2017, que estabelece um valor máximo de 5 NTU e apenas 20% estão acima da Portaria.

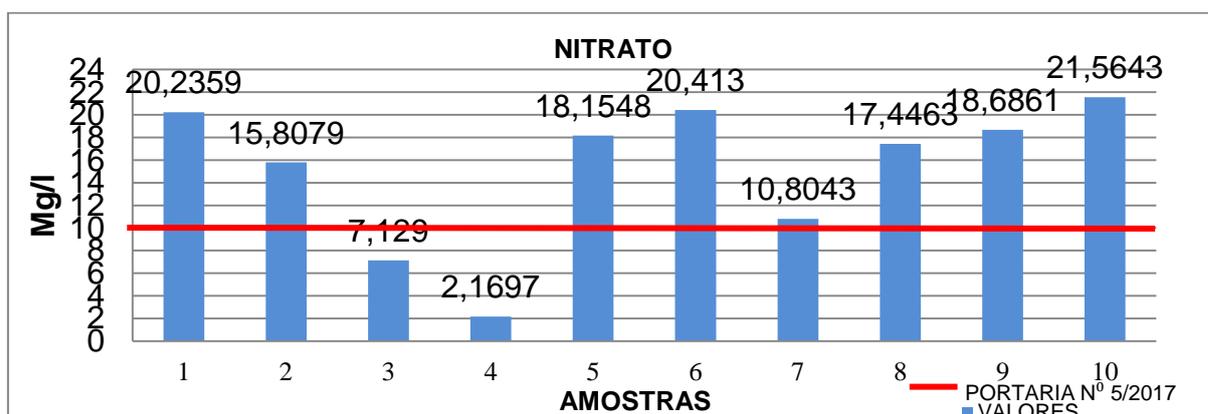
Gráfico 15 - Variação de Nitrato.

Conforme pode ser verificado no Gráfico 15, observa-se que 80% das amostras apresentaram níveis resultantes de Nitrato acima de 10 mg/l do valor máximo permitido pela Portaria nº 5/2017 e apenas 20% dentro do permitido pela Portaria.

O Nitrato é contaminante inorgânico, que ocorre normalmente em zonas rurais e suburbanas, origina-se de quatro fontes principais: utilização dos fertilizantes em plantações, do esterco animal, esgoto e deposição atmosférica, e seu excesso na água pode causar em recém-nascidos a síndrome do bebê azul, e nos adultos, como relatam pesquisas, pode causar doenças cancerígenas (BAIRD; CANN, 2011).

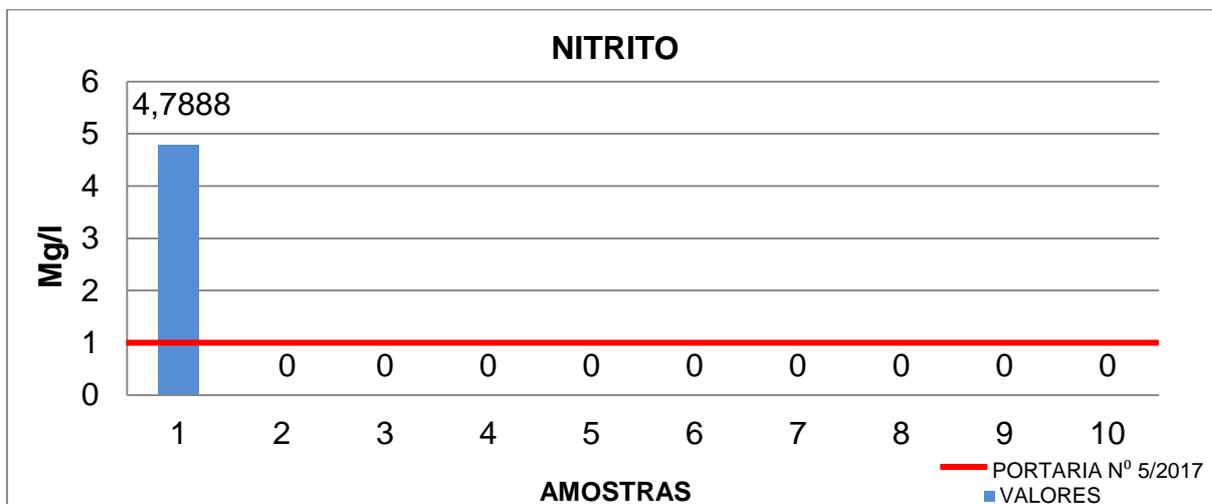
Gráfico 16 - Variação de Nitrito.

Mesmo sendo águas captadas por precipitação, podendo apresentar maiores concentrações, o parâmetro de Nitrito (Gráfico 16) apresenta 90% das amostras dentro do valor máximo estabelecido pela Portaria nº 5/2017, que é de 1 mg/l, assim realizando conversão dos nitritos em nitratos e apenas 10% não estão dentro do que é estabelecido pela Portaria.

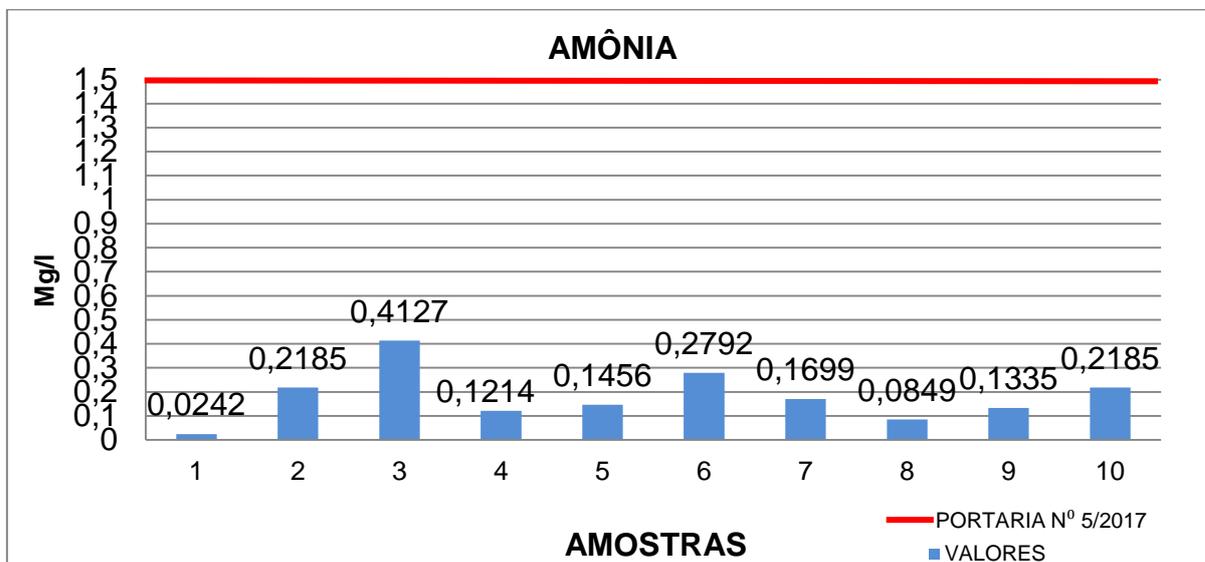
Gráfico 17 - Variação de Amônia.

Amônia e seus derivados, como o nitrato, são utilizados na agricultura como fertilizantes. A amônia pode estar presente nas águas, em baixos níveis, devido ao processo de degeneração biológica da matéria orgânica animal e vegetal (Tratamento de água, 2008). O parâmetro químico de Amônia (Gráfico 17) está dentro do estabelecido pela Portaria nº 5/2017, em que as águas das cisternas estão em conformidade com o padrão de aceitação para o consumo humano, cujo valor máximo para a Amônia é de 1,5 mg/l.

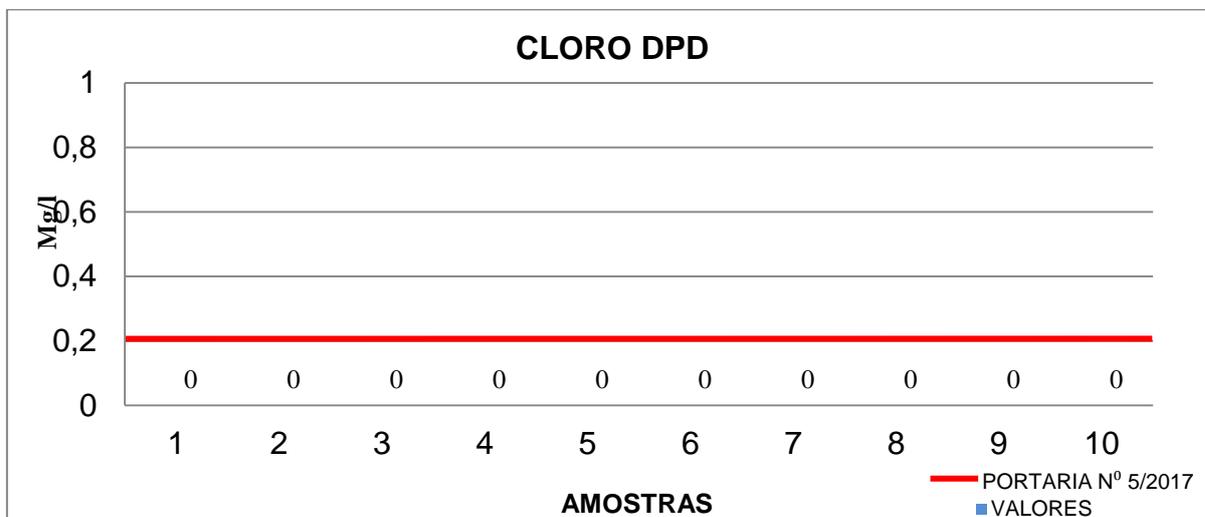
Gráfico 18 - Variação de Cloro.

As amostras de Cloro DPD (Gráfico 18) não apresentaram o teor mínimo de cloro residual livre de 0,2 mg/l que deve estar presente na água em toda a extensão do sistema de distribuição, para garantir a potabilidade da água. A cloração é considerada um processo de desinfecção aplicada nas águas para melhoria da qualidade bacteriológica e segurança sanitária, e a sua não realização propicia a proliferação dos microrganismos patogênicos nas águas (SAAE, 2013).
